自動超音波探傷システム

東京理学検査株式会社

2005-7

内面腐食の調査 自動超音波測定システム

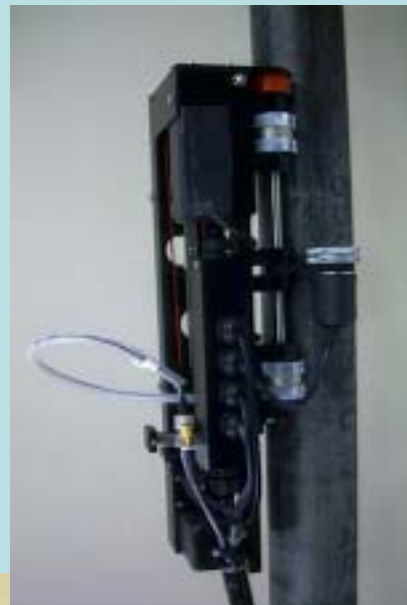
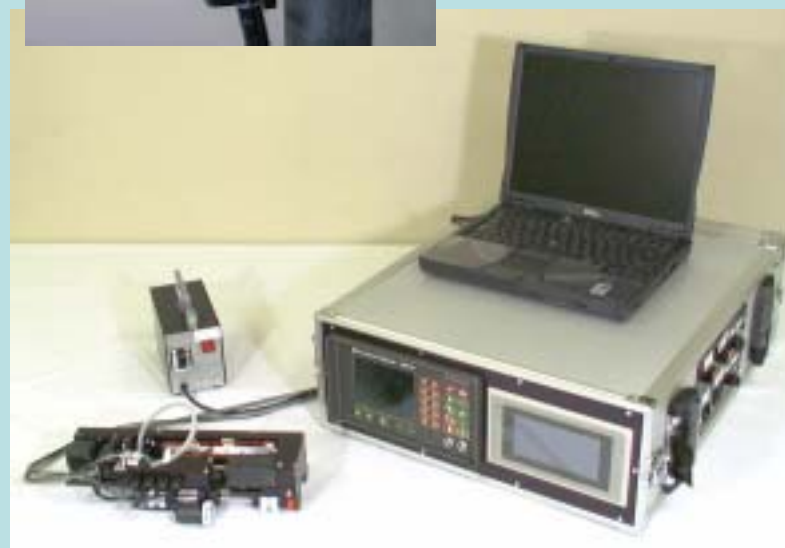
- ・口径25A以上
- ・取り付けスペース:管軸長300mm管表面100以上
- ・測定範囲:軸方向150mm全周測定
- ・取込ピッチ:軸方向1.0mm 周方向1.0mm以上
- ・表示:リアルタイムで残存肉厚をグラフィック表示
- ・測定時間:スキャナー取付後、口径50Aで軸方向150mm範囲を1.0mmピッチで15分測定。
