# 支柱埋設部腐食診断装置 COLOPATスキャン

開発年 2018年

NETIS登録済み 登録コード:KT-190105-A

## COLOPATスキャンとは

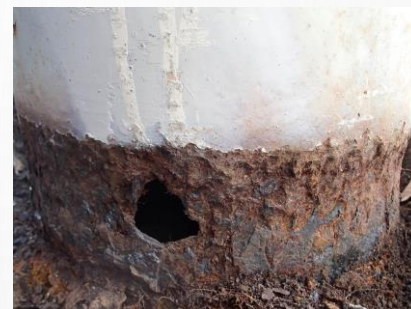
支柱埋設部の錆による腐食

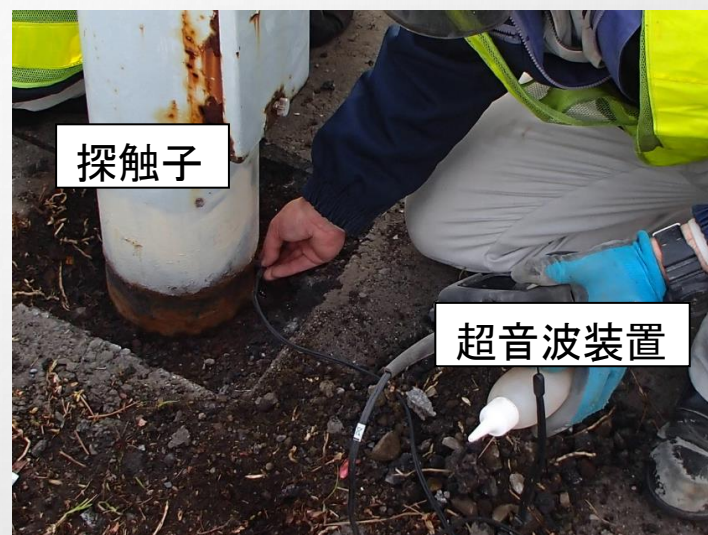
従来技術

従来の検査方法としてコンクリートブレーカで掘削後、超音波装置を用いて支柱の肉厚を測定することが主流です。  
この方法では時間と費用がかかるため一日あたりに診断できる数が限られてきます。

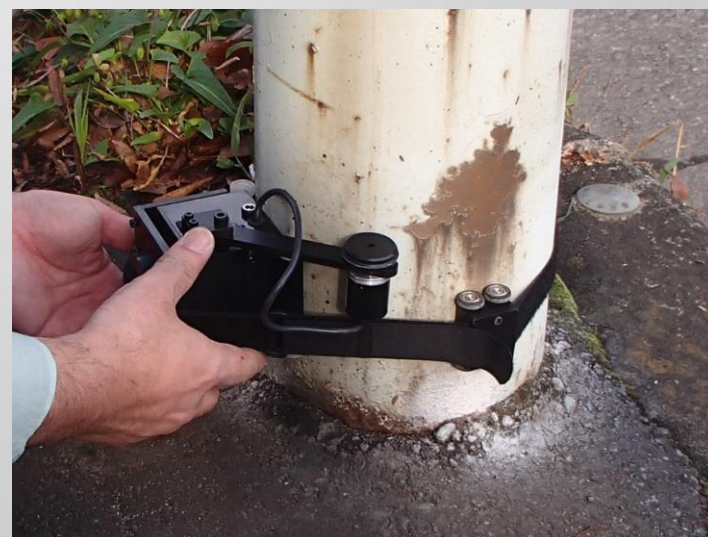
COLOPATスキャン

COLOPATは掘削などの前工事や修復工事がなく腐食の状態を診断する装置です。  
所要時間はとても短いため、一日に診断できる数も多く、コスト削減にもつながります。
